Fiskundersökningar i Tommarpsån 2020

Österlens Vattenråd

Eklövs Fiske och Fiskevård

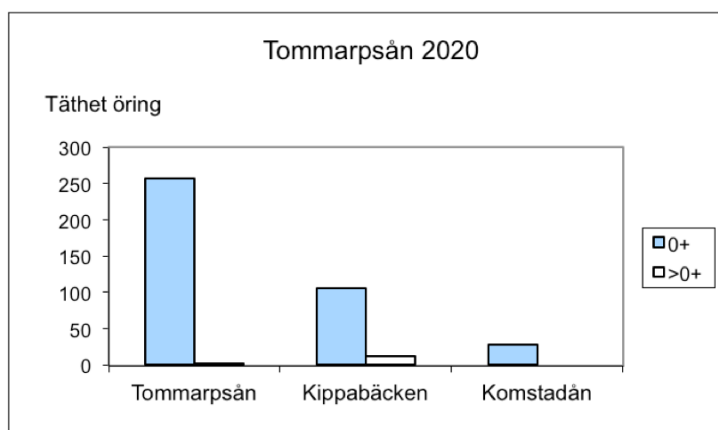
Figur 1. Täthet av öring (antal/100 m³) fångad vid elfiske 2020 på de undersökta lokalerna, 1 - 3. 0+ anger årsungar och >0+ äldre öring.

De undersökta lokalerna (tabell 5) som elfiskades skiljde sig åt, dels i artförekomst och dels i öringtäthet (tabell 6, figur 1). Öring registrerades på samtliga lokaler med varierande tätheter för de olika åldersklasserna (tabell 6, figur 1). Även stensimpa och elritsa erhöles på samtliga lokaler, med riklig förekomst i Komstadån (tabell 6). Övriga arter som registrerades var nejonöga, småspigg och signalkräfta (tabell 6). Vid fisket låg vattentemperaturen mellan +12,0 och +17,8 °C. Konduktiviteten mättes till 44 - 56 mS/m och pH till 7,8 - 8,0.

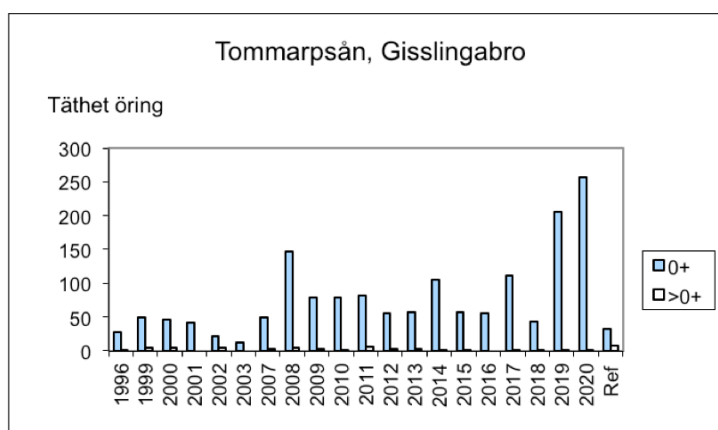
Figur 2. Täthet av öring (antal/100 m³) fångad vid elfiske på lokal 1 i perioden 1996-2020. 0+ anger årsungar och >0+ äldre öring. Ref. anger elfiskeregistrats jämförvärde (tabell 1).

Lokalen är belägen i Tommarpsån sydväst Järrestad vid Gisslingabro, har tidigare undersökts under perioden 1996 - 2019. Tätheten av öring har under perioden legat relativt högt och i nivå eller högre med jämförvärdet för Skånska vattendrag (figur 2, tabell 1). Vid fisket 2020 var tätheten av årsungar mycket hög betydligt över medelvärdet för perioden och högre än jämförvärdet för Skånska vattendrag (tabell 1, figur 2). Andra arter som fångades 2020 var elritsa, nejonöga, stensimpa, småspigg och signalkräfta (tabell 6). Vid tidigare fisken har elritsa, färna, gädda, lax, mört, nejonöga, stensimpa, ål och öring registrerats. Stensimpa har vid tidigare undersökningar fångats i låga tätheter vid fem tillfällen (2011, 2014, 2017, 2018, 2019). Längre uppströms i Tommarpsån förekommer däremot stensimpa rikligt. Vid fisket 2015 fångades färna som var en ny art för lokalen (Eklöv 2016). Stor färna har under senare år fångats i Tommarpsån med sportfiske (muntl. Per Torstensson).

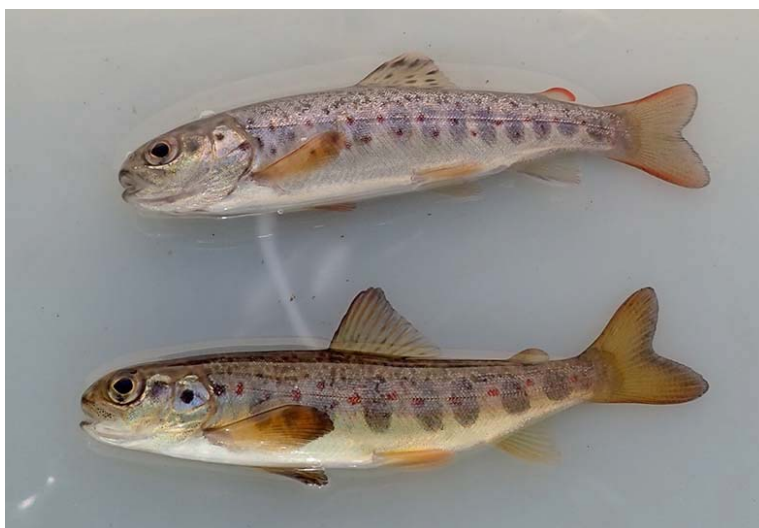
Figur 3. Bild som visar lax (underst) och öring (överst) fångad vid fisket 2017. Lax har större bröstfenor, och smalare stjärtspole. Öring har rödfärgad fettfena och något fler prickar på gällock och ryggfena.

Vid fisket 2017 registrerades lax som ny art för lokalen och även för Tommarpsån på de lokaler som har undersöks med elfiske. Det var endast en individ (0+) som fångades, men visar att lax har vandrat upp i Tommarpsåns hösten 2016 och lekt i området vid Gisslingabro (figur 3).

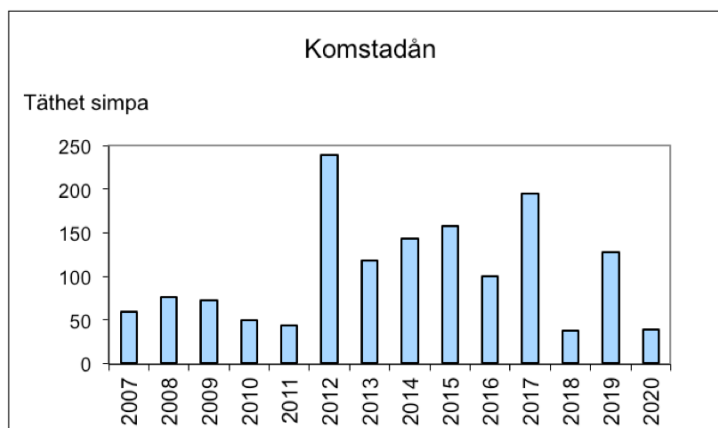
Figur 6. Täthet av stensimpa (antal/100 m²) fångad vid elfiske på lokal 3 under perioden 2007 - 2020.

Lokalen är belägen ca 1 km nedströms Smedstorpsdammen, har tidigare undersökts med kvantitativa fisken under perioden 2007 - 2019. Tätheten av öring har vid dessa undersökningar varit mycket låga. Vid fisket 2020 erhöles en måttlig täthet av årsungar betydligt under jämförvärdet för Skånska vattendrag (figur 5). Andra arter som registrerades 2020 var elritsa och stensimpa (tabell 6). Tätheten av stensimpa var något lägre jämfört med medelvärdet för tidigare års fisken och hög jämfört med lokal 1 och 2 (tabell 6, figur 6).

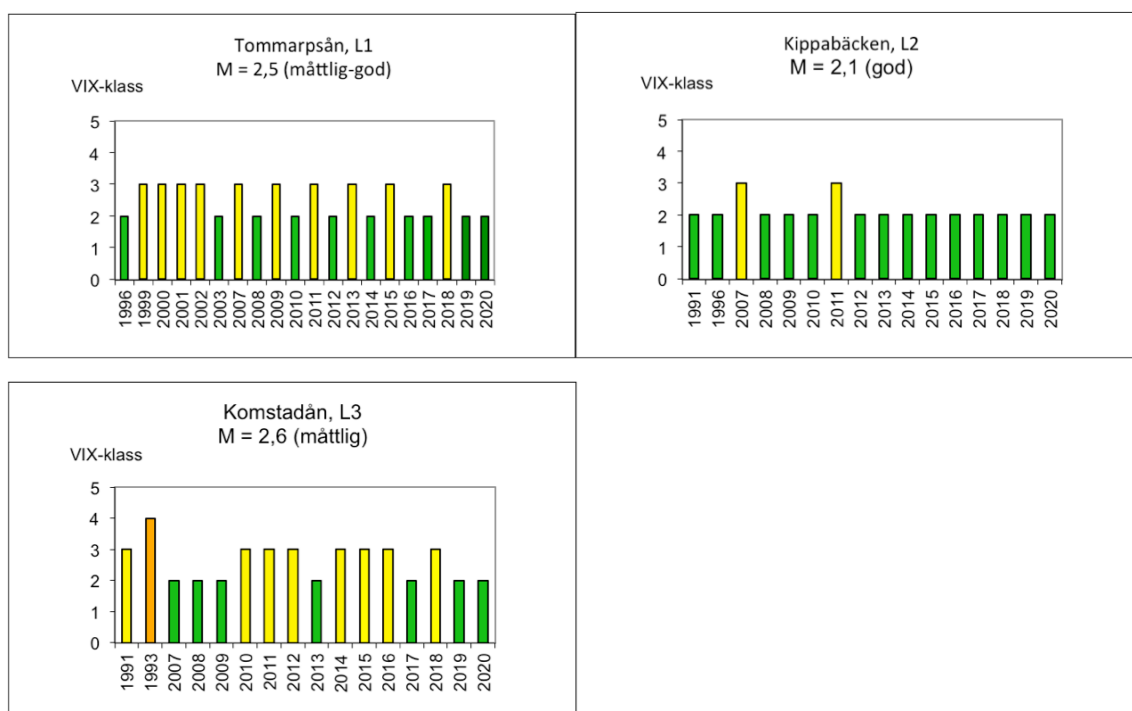
Figur 7. Klassning av ekologisk status för fisk för de undersökta lokalerna i Tommarpsån, enligt tabell 4.

De undersökta lokalerna i Tommarpsån och Kippabäcken har låga index för tillstånd, jämförvärde och ekologisk status, visar på ingen eller obetydlig påverkan och klassas med god ekologisk status för fisk (tabell 7, figur 7). Lokalen i Komstadån har som medelvärde de senaste åren klassats med måttlig ekologisk status detta på grund av låga öringtätheter och förekomst av föroeningståliga arter (figur 7).

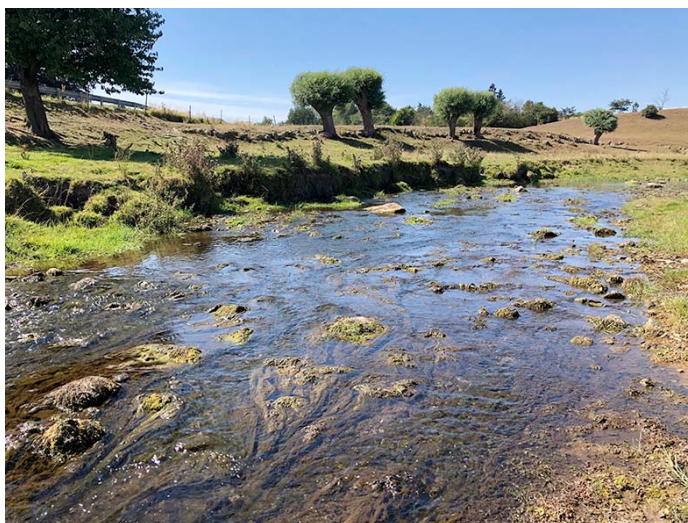
Lokalen i Tommarpsån är belägen sydväst om Järrestad uppströms Gisslingabro.

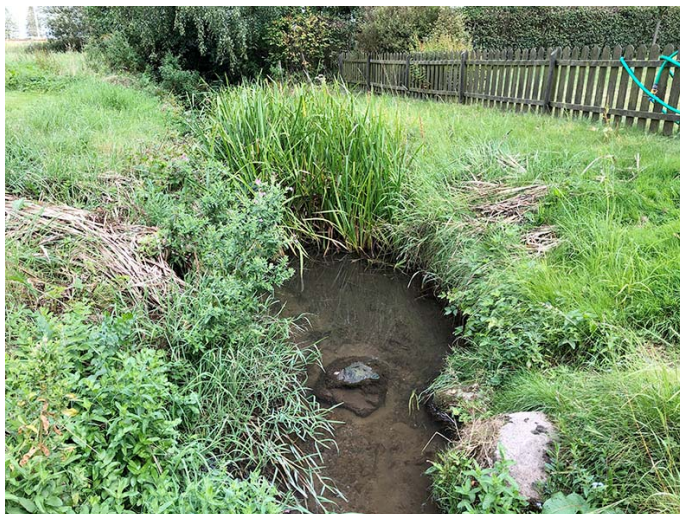
Lokalen i Kippabäcken är belägen nedströms en järnvägsbro intill Idrottsplatsen i Tommarp.

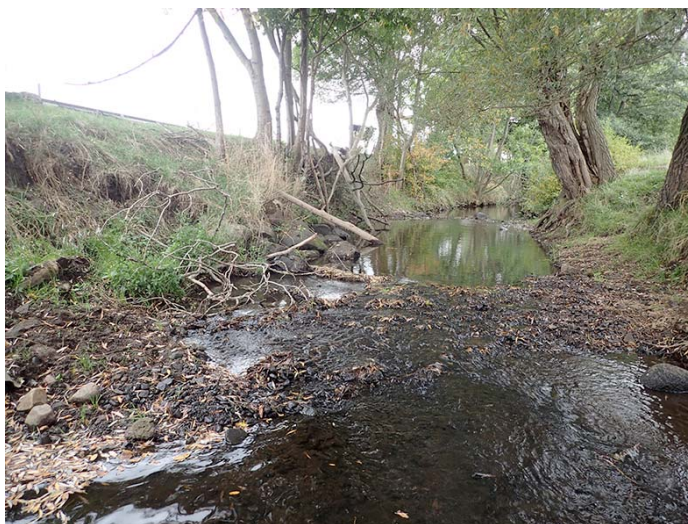
Lokalen i Komstadån (Gårdslösa) är belägen uppströms en vägbro.

Låg täthet av öring i Komstadsån vid fisket 2020 indikerar på en negativ påverkan. Frånvaro av öring eller mycket låg täthet i Komstadån vid tidigare undersökningar indikerar på någon form av störning (figur 5). Detta trots att den undersökta sträckan utgörs av en strömmande biotop med grus, sten och block, vilket borde utgöra en lämplig biotop för öring (bilaga 1). Inga kända svårpasserbara vandringshinder för havsöring finns nedströms lokalen i Komstadån.
