Fiskundersökningar i Tommarpsån 2018

Österlens Vattenråd

Eklövs Fiske och Fiskevård

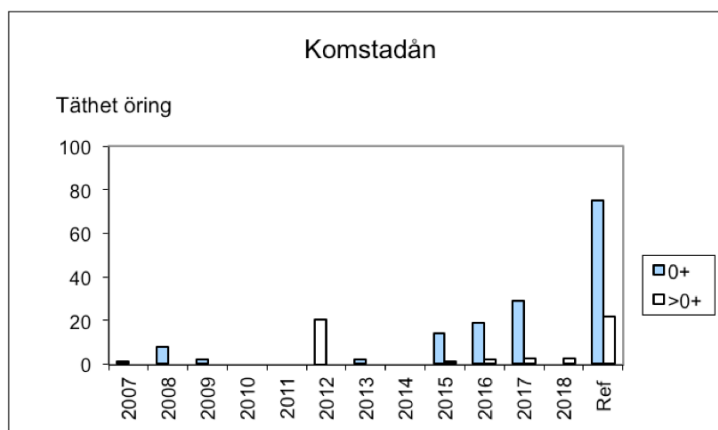
Figur 5. Täthet av öring (antal/100 m²) fångad vid elfiske på lokal 3 i perioden 2007 - 2018. 0+ anger årsungar och >0+ äldre öring.

Lokalen är belägen ca 1 km nedströms Smedstorpsdammen, har tidigare undersökts med kvantitativa fisken under perioden 2007 till 2017. Tätheten av öring har vid dessa undersökningar varit mycket låga. Vid fisket 2018 erhöles inga årsungar av öring, endast någon enstaka äldre öringar (>0+) fångades (figur 5). Andra arter som registrerades 2018 var elritsa och stensimpa (tabell 6). Tätheten av stensimpa var lägre jämfört med tidigare års fisken, men relativt hög jämfört med lokal 1 och 2 (tabell 6, figur 6).

Ingen förekomst av årsungar av öring i Komstadsån vid fisket 2018 indikerar på en negativ påverkan. Frånvaro av öring eller mycket låg täthet i Komstadsån vid tidigare undersökningar indikerar på någon form av störning (figur 5). Detta trots att den undersökta sträckan utgörs av en strömmande biotop med grus, sten och block, vilket borde utgöra en lämplig biotop för öring (bilaga 1). Inga kända svårpasserbara vandringshinder för havsöring finns nedströms lokalen i Komstadsån.
