# Fiskundersökningar i Tommarpsån 2019

## Österlens Vattenråd

**Lund 2020-02-28**

**Eklövs Fiske och Fiskevård**

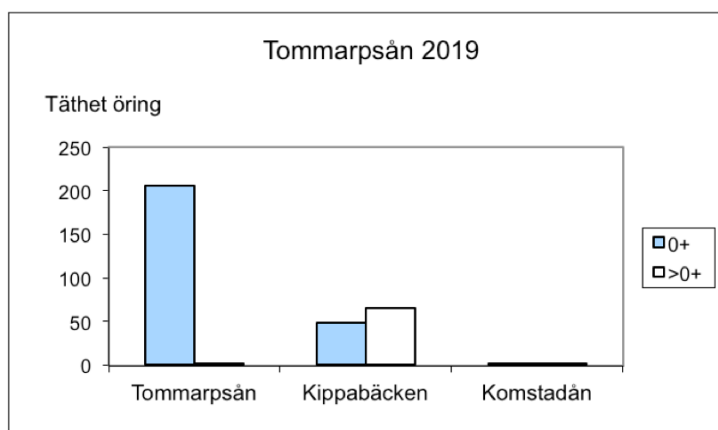
Figur 1. Täthet av öring (antal/100 m<sup>3</sup>) fångad vid elfiske 2019 på de undersökta lokalerna, 1 - 3. 0+ anger årsungar och >0+ äldre öring.

De undersökta lokalerna (tabell 5) som elfiskades skiljde sig åt, dels i artförekomst och dels i öringtäthet (tabell 6, figur 1). Öring registrerades på samtliga lokaler med varierande tätheter för de olika åldersklasserna (tabell 6, figur 1). Även stensimpa och elritsa erhöles på samtliga lokaler, med riklig förekomst i Komstadån (tabell 6). Övriga arter som registrerades var signalkräfta (tabell 6). Vid fisket låg vattentemperaturen mellan +14,3 och +17,8 °C. Konduktiviteten mättes till 42 - 59 mS/m och pH till 7,2 - 7,8.

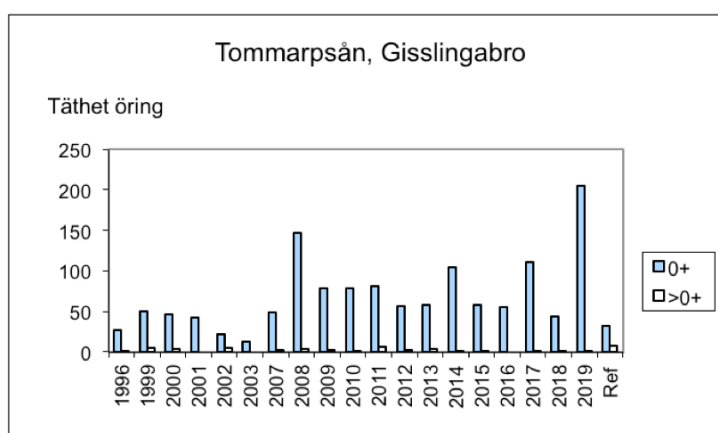
Figur 2. Täthet av öring (antal/100 m<sup>3</sup>) fångad vid elfiske på lokal 1 i perioden 1996-2019. 0+ anger årsungar och >0+ äldre öring. Ref. anger elfiskeregistrets jämförvärde (tabell 1).

Lokalen är belägen i Tommarpsån sydväst Järrestad vid Gisslingabro, har tidigare undersökts under perioden 1996 - 2018. Tätheten av öring har under perioden legat relativt högt och i nivå eller högre med jämförvärdet för Skånska vattendrag (figur 2, tabell 1). Vid fisket 2019 var tätheten av årsungar mycket hög betydligt över medelvärdet för perioden och högre än jämförvärdet för Skånska vattendrag (tabell 1, figur 2). Andra arter som fångades 2018 var elritsa och stensimpa (tabell 6). Vid tidigare fisken har elritsa, färna, gädda, lax, mört, nejonöga, stensimpa, ål och öring registrerats. Stensimpa har vid tidigare undersökningar fångats i låga tätheter vid fyra tillfällen (2011, 2014, 2017, 2018). Längre uppströms i Tommarpsån förekommer däremot stensimpa rikligt. Vid fisket 2015 fångades färna som var en ny art för lokalen (Eklöv 2016). Stor färna har under senare år fångats i Tommarpsån med sportfiske (muntl. Per Torstensson).

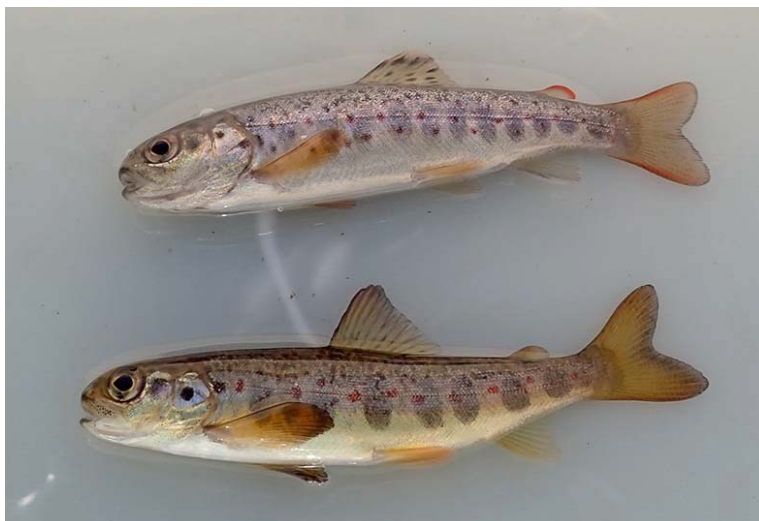
Figur 3. Bild som visar lax (underst) och öring (överst) fångad vid fisket 2017. Lax har större bröstfenor, och smalare stjärtspole. Öring har rödfärgad fettfena och något fler prickar på gällock och ryggfena.

Vid fisket 2017 registrerades lax som ny art för lokalen och även för Tommarpsån på de lokaler som har undersöks med elfiske. Det var endast en individ (0+) som fångades, men visar att lax har vandrat upp i Tommarpsåns hösten 2016 och lekt i området vid Gisslingabro (figur 3).

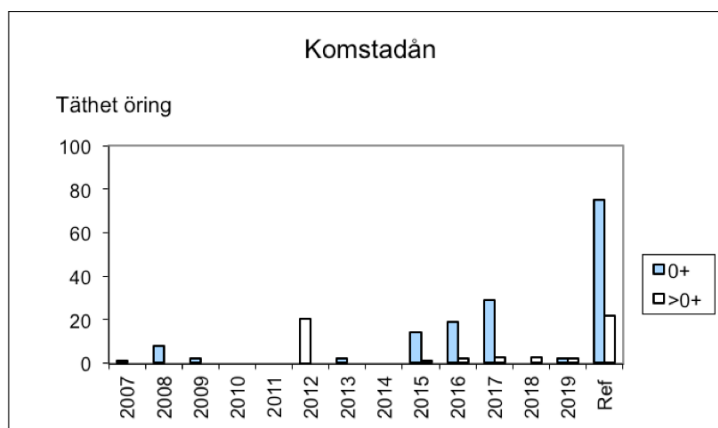
Figur 5. Täthet av öring (antal/100 m³) fångad vid elfiske på lokal 3 i perioden 2007 - 2019. 0+ anger årsungar och >0+ äldre öring.

Lokalen är belägen ca 1 km nedströms Smedstorpsdammen, har tidigare undersökts med kvantitativa fisken under perioden 2007 - 2018. Tätheten av öring har vid dessa undersökningar varit mycket låga. Vid fisket 2019 erhöles några få årsungar av öring och endast någon enstaka äldre öring (>0+) fångades (figur 5). Andra arter som registrerades 2019 var elritsa, stensimpa och signalkräfta (tabell 6). Tätheten av stensimpa var i nivå med medelvärdet jämfört med tidigare års fisken och hög jämfört med lokal 1 och 2 (tabell 6, figur 6).

Mycket låg täthet av öring i Komstadsån vid fisket 2019 indikerar på en negativ påverkan. Frånvaro av öring eller mycket låg täthet i Komstadån vid tidigare undersökningar indikerar på någon form av störning (figur 5). Detta trots att den undersökta sträckan utgörs av en strömmande biotop med grus, sten och block, vilket borde utgöra en lämplig biotop för öring (bilaga 1). Inga kända svårpasserbara vandringshinder för havsöring finns nedströms lokalen i Komstadån.

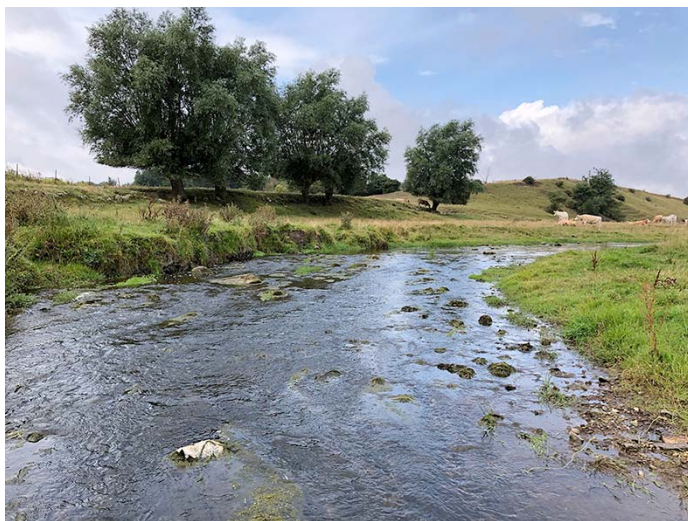
Lokalen i Tommarspån är belägen sydväst om Järrestad uppströms Gisslingabro.

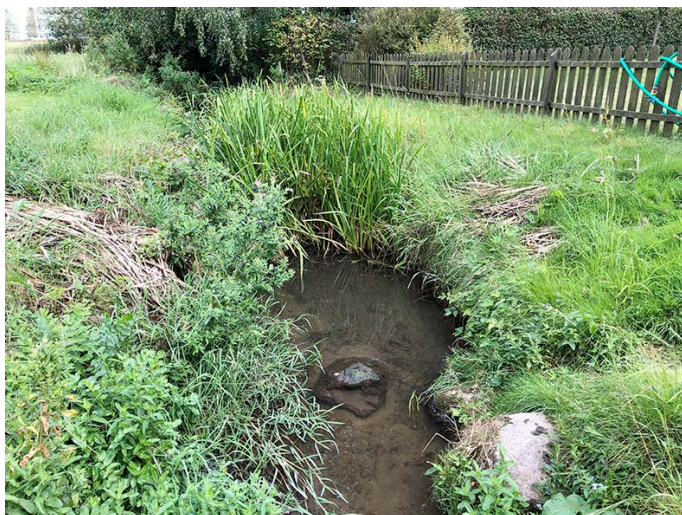
Lokalen i Kippabäcken är belägen nedströms en järnvägsbro intill Idrottsplatsen i Tommarp.

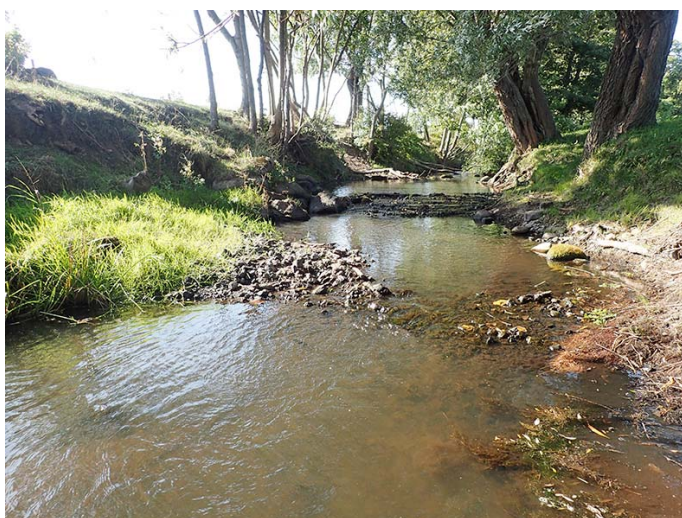
Lokalen i Komstadån (Gårdslösa) är belägen uppströms en vägbro.
