Fiskundersökningar i Tommarpsån och Verkaån 2013

Österlens Vattenråd

Eklövs Fiske och Fiskevård

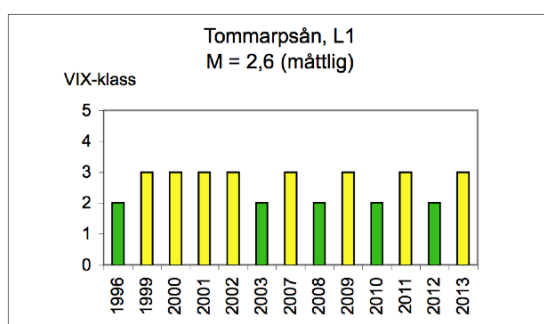
Figur 8. Klassning av ekologisk status för fisk för de undersökta lokalerna i Tommarpsån, enligt tabell 4.

De undersökta lokalerna i Komstadån och Kippabäcken visar på ingen eller obetydlig påverkan vid undersökningen 2013. Dessa lokaler klassas med god ekologisk status för fisk (tabell 7, figur 6). Lokalen i Tommarpsån visar också på en låg påverkan, förekomst av ål medför dock att denna lokal klassas med måttlig ekologisk status (tabell 7, figur 8). Tätheten av öring var dock mycket låg i Komstadån. Den undersökta sträckan utgörs av en strömmande biotop med grus, sten och block, vilket borde utgöra en lämplig biotop för öring. Inga kända vandringshinder finns nedströms de undersökta lokalerna. Sommaren 2013 var ovanlig torr med mycket låga vattenflöden som kan ha påverkat fiskens överlevnad, dock har tätheterna i Komstadån varit låga under hela perioden 1991-2013 (figur 4).

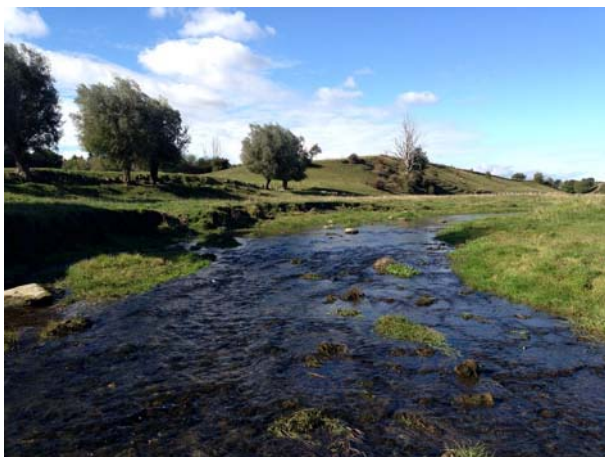
Lokalen i Tommarpsån är belägen sydväst om Järrestad uppströms Gisslingabro, har undersökts under perioden 1996-2013. Arter som har registrerats är elritsa, gädda, nejonöga, mört, stensimpa, ål och öring.

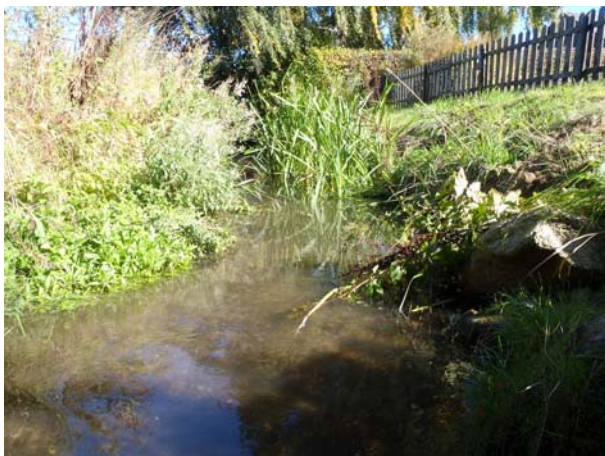
Lokalen i Kippabäcken är belägen nedströms en järnvägsbro intill Idrottsplatsen i Tommarp, har undersökts under perioden 1991-2013. Arter som har registrerats är elritsa, nejonöga, stensimpa, ål och öring.

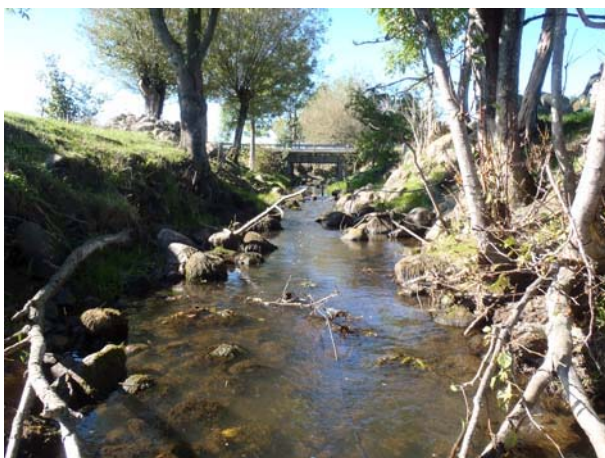
Lokalen i Komstadån (Gårdslösa) är belägen i anslutning till en vägbro, har undersökts under perioden 1991-2013. Arter som har registrerats är elritsa, id, mört, stensimpa, gädda, signalkräfta och öring.
